総説 高齢者に多い大腿骨骨折の背景と治療

山王病院整形外科 青木孝文

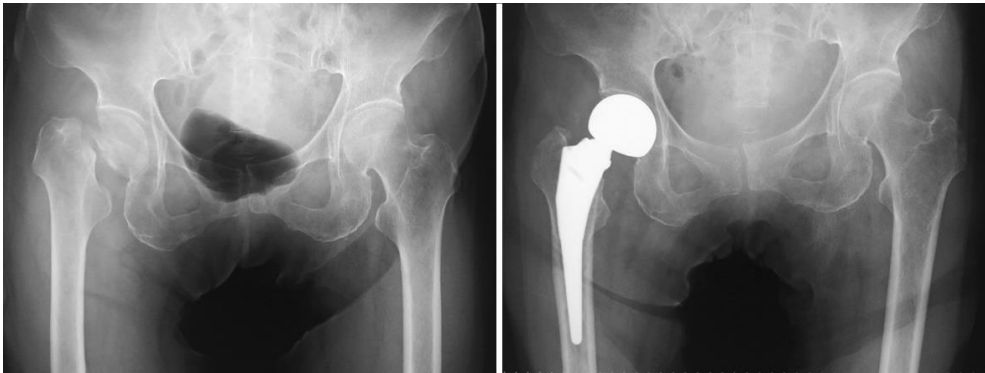
〈頸部骨折例〉写真右側が受傷時で、頸部で完全に骨折していた。もとの戻しても骨が治る可能性が極めて低い骨折で、人工骨頭挿入術が行われた（写真左側）

現在では可能であるなら手術的に治療して、早くからリハビリテーションを行うのが原則である。頸部骨折であれば骨折部にボルトを数本入れて固定する方法から、骨が治る事をあきらめて人工のものに付け替える（人工骨頭挿入術）手術が選択されることが多い。転子部骨折では特殊な形状の筒とボルトを組み合わせたものを入れて固定する手法が一般的である。しかし、手術後に認知症が悪化したり、リハビリも順調に行えずに不幸な転機に至る患者さんも少なくない。

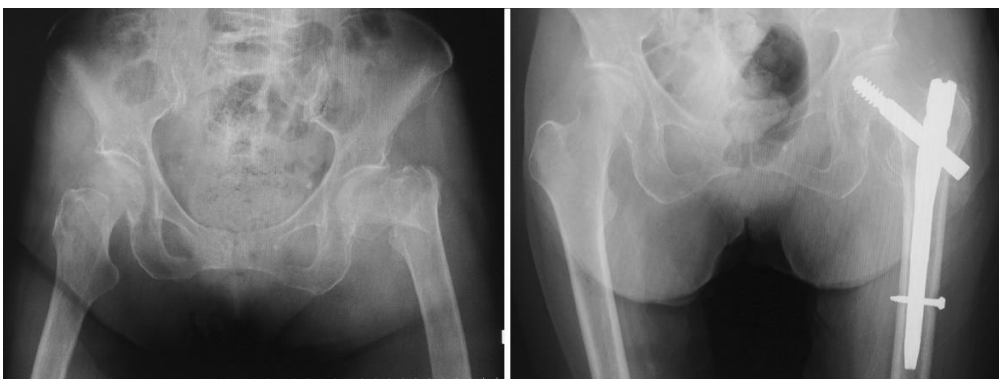
〈転子部骨折例〉やはり右側が受傷時であるが、左側の大腿骨近位部がくの字に曲がってしまっている。髓内釘という特殊な金属の筒状のものと太いボルトを組み合わせた器具で骨折部分を修復して固定する（写真左側）
